**PLAN ESPECIAL DE REFORMA INTERIOR (PERI),
CORRESPONDIENTE A LA UNIDAD DE ACTUACIÓN U.A. 44,
“ACUARTELAMIENTO PRIMO DE RIVERA” DEL PLAN GENERAL
DE ORDENACIÓN URBANA DE MELILLA.**

TOMO 3 de 3

ANEJO 1. ESTADO ACTUAL Y REPORTAJE FOTOGRÁFICO.

ANEJO 2. FICHAS DE INVENTARIO DE LAS EDIFICACIONES EXISTENTES.

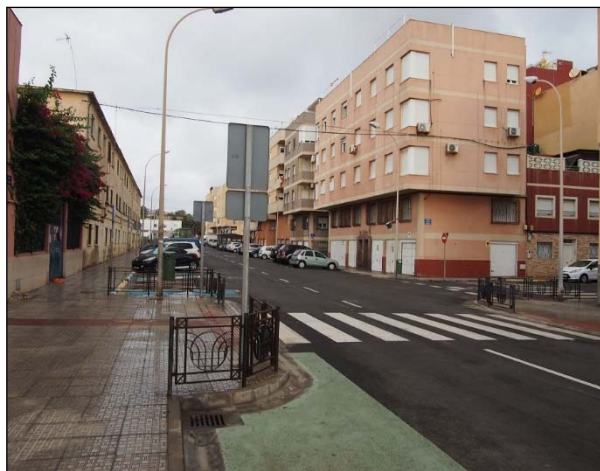
Es un vial de doble sentido de circulación, con un carril por sentido. Presenta aparcamiento oblicuo en ambos lados, junto a las aceras, en las que se ha identificado la presencia de distintos contenedores urbanos soterrados.

Fotografía 1: Vista general de la calle cabo de cañón Antonio Mesa.

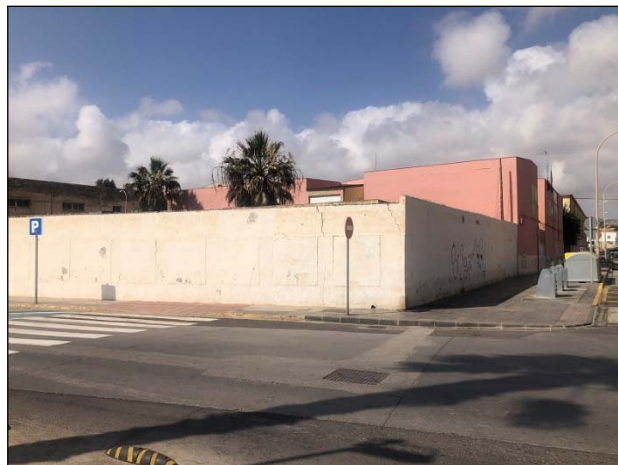
En esta fachada, nos encontramos de Sur a Norte, con el centro Social, el Club de Tropa, paño ciego correspondiente al muro del cuartel –con presencia de algunos torreones y alambrada en la parte superior – y, en la esquina final NW, la parcela correspondiente al antiguo club de Tropa, la cual se encuentra abandonada.

Fotografía 22: antiguo Club de Tropa abandonado

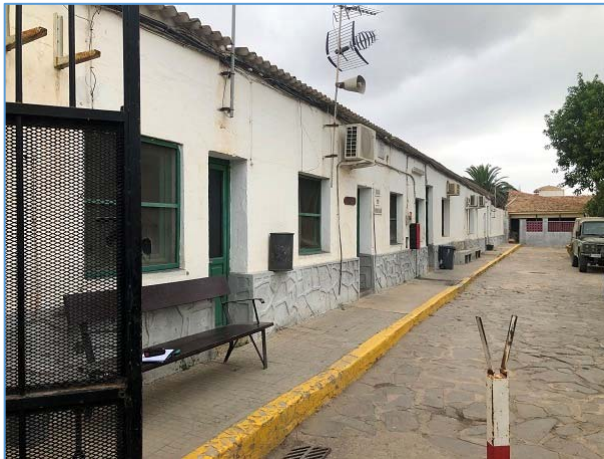
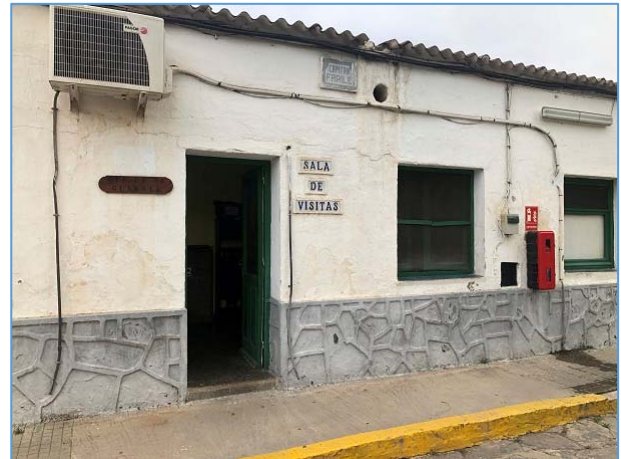
Ficha nº1 - Denominación: CUERPO DE GUARDIA

Descripción: Situado junto a la puerta principal en Calle Héroes de Alcántara, de carácter singular a modo de dos torres de sección circular con sus típicas almenas de muralla en color amarillo, se encuentra a la izquierda de dicho acceso, y consiste en una edificación lineal de una sola planta con cubierta de uralita a dos aguas, acabado enfoscado en color blanco y zócalo inferior gris.

Este edificio presenta una fachada regular de huecos, alternando puertas y ventanas en color verde, que contiene diferentes usos. Se aprecian diferentes elementos, tales como antenas y aparatos de climatización instalados.

Estado Actual: En uso.

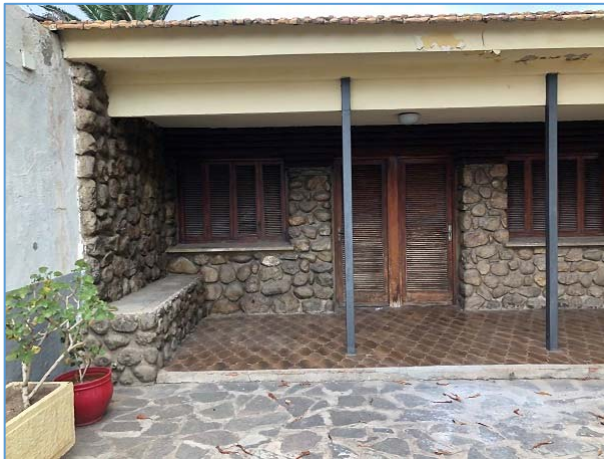
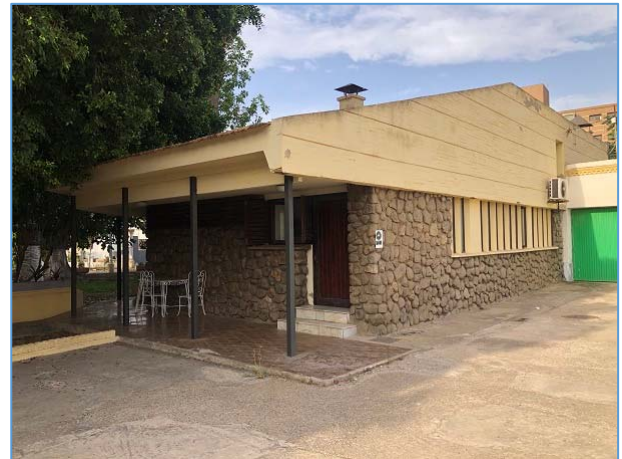
Ficha nº2 - Denominación: SALÓN NOBLE. CAFETERÍA

Descripción: Edificación en forma de "L" de planta baja y primera, con cubierta a dos aguas de teja cerámica tradicional, pintada en color amarillo en las zonas laterales. Acabado de cerramientos con mampostería de piedra de tamaño irregular medio, a la que se añade un remate superior en la fachada mediante lamas de madera.

Porche interior perimetral y estructura con perfiles metálicos tubulares pintados en negros. Remarcar la singular forma de la solería cerámica del porche y la carpintería de madera estilo mallorquina, en color oscuro.

Estado Actual: En uso

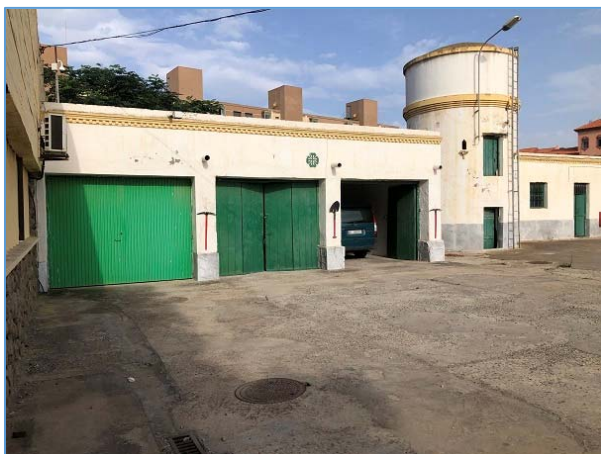
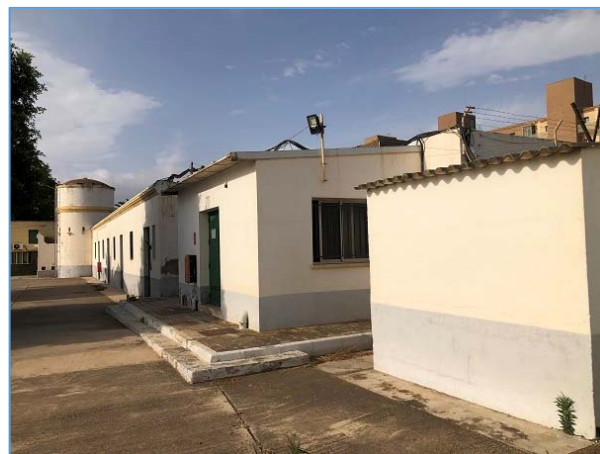
Ficha nº3 - Denominación: COCHERA. ALJIBE. CUADRO DE BOMBAS.

Descripción: Conjunto de varias edificaciones anexas al muro perimetral, paralelo a la c/ Poeta Salvador Rueda, formadas principalmente por dos bloques lineales de una sola planta, entre los cuales se sitúa una torreta de planta circular. Los bloques principales presentan cubiertas planas y acabado enfoscado en color blanco, con remate de cornisa en color amarillo y zócalo inferior gris.

La edificación colindante al salón noble, es una cochera para vehículos no específicos, con tres puertas de grandes dimensiones en color verde, alternando la carpintería metálica con la carpintería de madera. El otro bloque principal, más alejado, alberga diversas instalaciones y presenta una fachada regular de huecos con varias puertas y ventanas también en color verde. Tras estos volúmenes, existen varias edificaciones auxiliares de menor dimensión y altura, pero de las mismas características en cuanto a acabados, donde se integran los grupos de bombeos y contra incendios. En este punto encontramos una garita de seguridad elevada y la puerta de acceso al recinto desde C/ Poeta Salvador Rueda.

Estado Actual: En uso

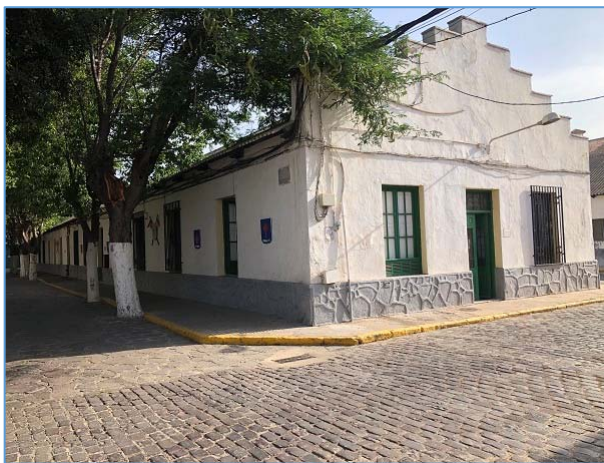
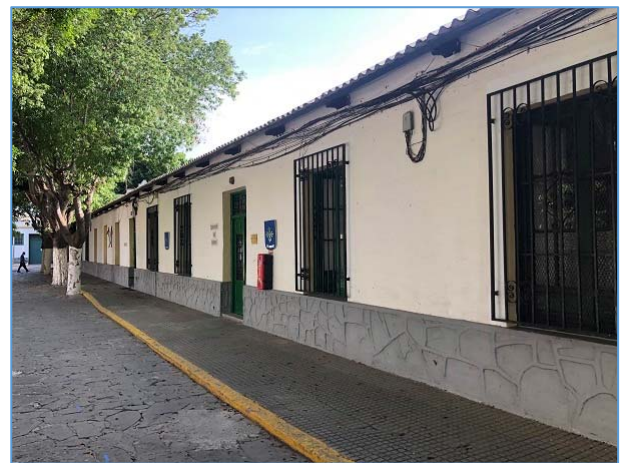
Ficha nº4 - Denominación: EDIFICIO MANDOS

Descripción: Edificación lineal de una sola planta, con cubierta de uralita a dos aguas, acabado enfoscado en color blanco y zócalo inferior gris. Se caracteriza por tener sus fachadas de menor dimensión cerrando la cubierta con remates a modo de frontón escalonado.

Este edificio presenta una fachada regular de huecos, alternando puertas y ventanas de carpintería de madera en color verde, con carpintería metálica planteada en una de las fachadas longitudinales. Algunas ventanas tienen rejas de forja en color negro. Se aprecian elementos simbólicos militares tales como escudos y placas.

Alberga diferentes usos, conservándose en buen estado. Delante de éste, existe una amplia zona ajardinada incluyendo árboles de gran porte.

Estado Actual: En uso

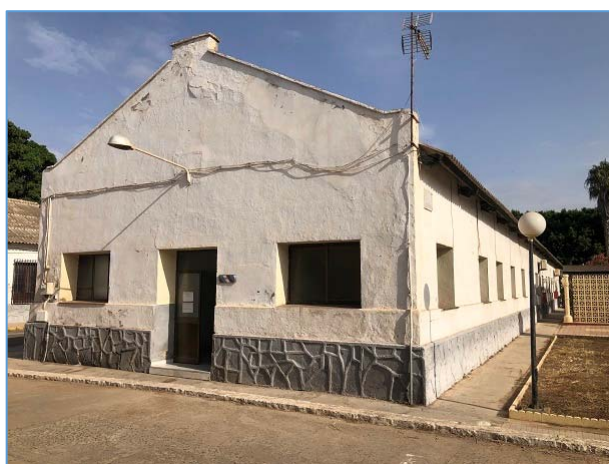
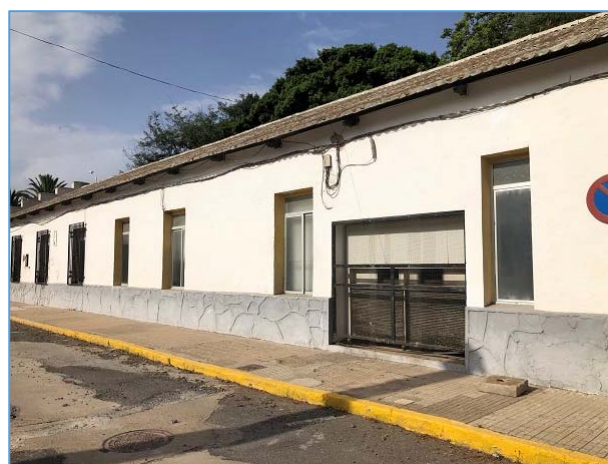
Ficha nº5 - Denominación: CAFETERÍA TROPA Y MANDOS. PELUQUERÍA.

Descripción: Edificación lineal de una sola planta, con cubierta de uralita a dos aguas, acabado enfoscado en color blanco y zócalo inferior gris.

Este edificio de fachada regular, alterna huecos de ventanas y puertas en color cobrizo y verde. Alberga usos varios de cafetería y peluquería.

En la zona central de uno de los laterales, existe una construcción auxiliar de menor dimensión que consiste en un porche de estructura porticada y cubierta de lamas de madera con solería en damero de varios tonos ocres. Está delimitado por paramentos de bloques de hormigón perforado creando motivos geométricos ornamentales en tonos claros. En el exterior se ubica una barbacoa de fábrica de ladrillo.

Estado Actual: En uso

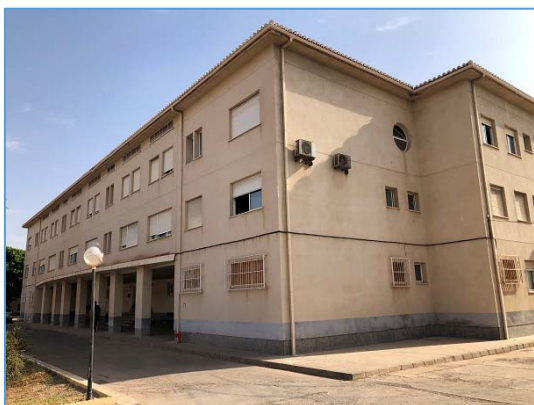
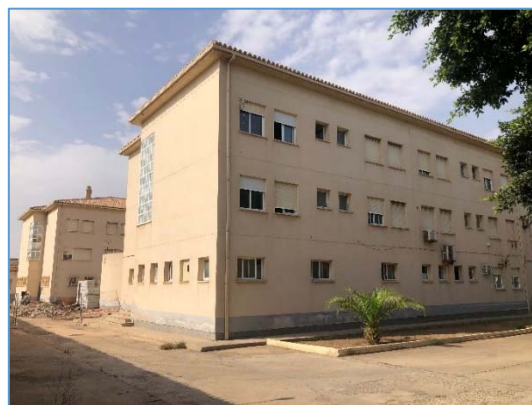
Ficha nº6 - Denominación: EDIFICIO DE OFICINAS Y RESIDENCIA

Descripción: Edificación en forma de “E”, sólo en planta baja, y forma de “C” en primera y segunda, al quedarse el módulo central en unos escasos tres metros de altura. Las piezas más elevadas tienen cubierta de teja cerámica tradicional, en la que aparecen varios lucernarios de sección cuadrada, de no más de un metro de lado, quedando el central de la “E” con cubierta plana. El conjunto completo presenta acabado enfoscado y pintado en tonos ocres. El perímetro de la edificación queda recubierto por un zócalo de aproximadamente 50 cm de altura de piedra oscura tipo granito y, sobre éste, una franja de la misma dimensión de pintura en tono gris.

Es un edificio de marcado carácter residencial, teniendo una disposición de huecos de varios tamaños en sus plantas superiores con carpintería de aluminio blanco y persianas del mismo color. En los dos cuerpos más avanzados observamos una vidriera con carpintería metálica blanca correspondiente a núcleos de escaleras.

En planta baja, se sitúan usos complementarios de oficinas a los cuales se accede por una zona central porticada con siete columnas de sección cuadrada, bajo el residencial descrito, compartiendo este acceso con los portales residenciales situados a una cota superior de unos 70 cm. salvada por 4 peldaños de escalera, forrados del mismo material que el zócalo perimetral.

Estado Actual: En uso

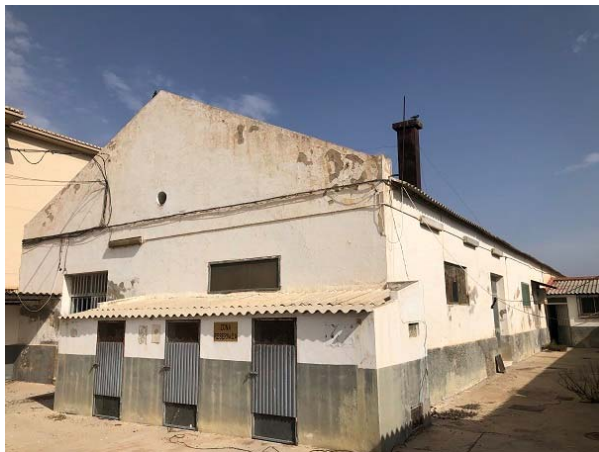
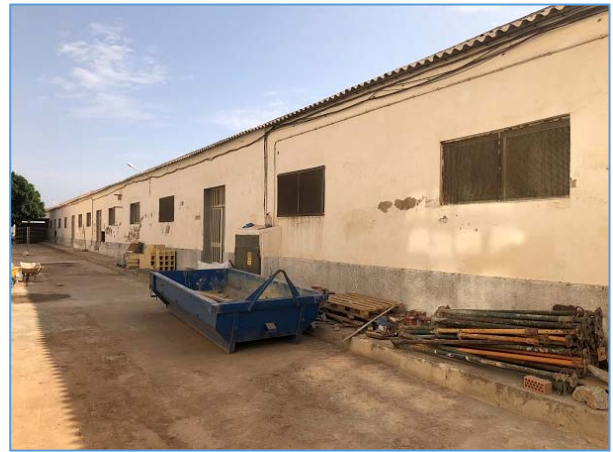
Ficha nº7 - Denominación: COMEDOR DE TROPA

Descripción: Edificación lineal de una sola planta con cubierta de uralita a dos aguas, acabado enfoscado en color blanco y zócalo inferior gris.

Este edificio de fachada regular, con huecos de ventanas en color plateado, alberga varios usos siendo el principal de cocina y comedor de tropa. Los accesos se sitúan en uno de los lados mayores, enfrentado al edificio principal residencial. Su aspecto es bastante deteriorado.

En la zona trasera, una vez se ha recorrido todo el edificio lineal, existen construcciones auxiliares de menor dimensión que complementan al uso principal descrito, tales como los auxiliares cocina, contenedores y cuartos de instalaciones, formando pequeños módulos de una sola altura y techo de uralita a un agua, entre los que también se genera un pequeño porche.

En el lado opuesto a esta zona y anexo a la edificación lineal, se observa una puerta de gran dimensión, tras la cual se ubica el “punto limpio” que conectaría en su interior con las dependencias auxiliares de cocina.

Estado Actual: Parcialmente en uso

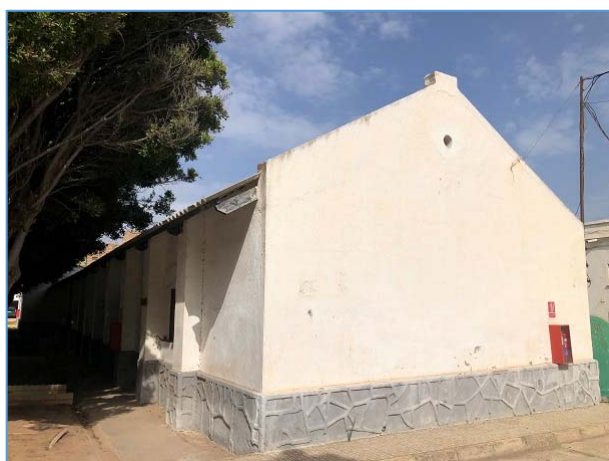
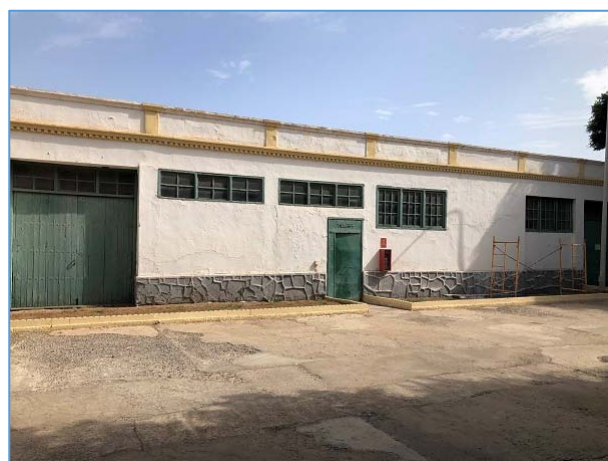
Ficha nº8 - Denominación: ARCHIVO. FURRIELERÍA. TALLERES.

Descripción: Edificación lineal de una sola planta estructurada en dos zonas. Una al oeste, de mayor altura y cubierta de uralita a un agua cuya fachada coincidente con el punto más elevado de la cubierta, presenta ventanas corridas en la parte superior y varias puertas de grandes dimensiones con carpintería de color verde. Sobre las mismas aparece una cornisa decorativa en color amarillo.

La parte opuesta de este bloque lineal (zona este), presenta cubierta a dos aguas, teniendo menor altura y fachada singular generada mediante entrantes y salientes de machones y los propios huecos de ventanas y puertas con carpintería metálica en color cobrizo.

El bloque completo está enfoscado y pintado en color blanco y zócalo inferior gris. Las fachadas transversales, de menor longitud, son sencillas, sin presentar siquiera huecos de ventanas.

Estado Actual: En uso

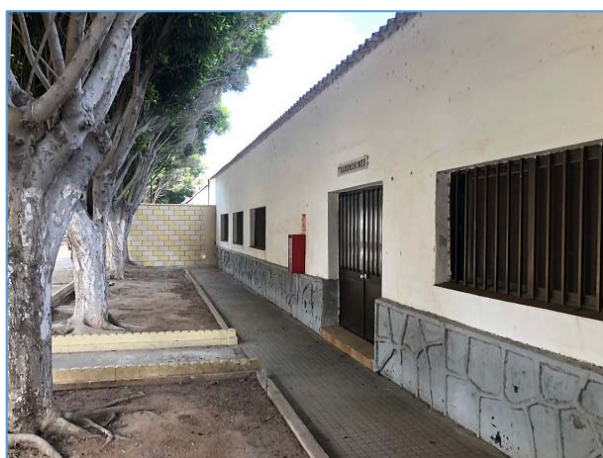
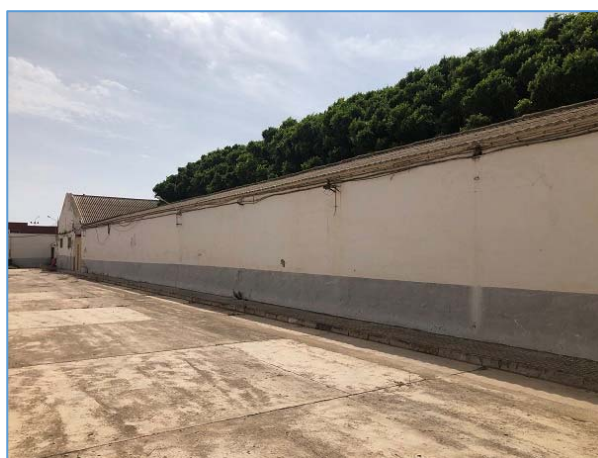
Ficha nº9 - Denominación: EDIFICIO DE TRANSMISIONES. EXTENSIÓN CULTURAL.

Descripción: Bloque lineal de una sola planta perpendicular al bloque del comedor de tropa y de menor altura que éste. Estos bloques están unidos por un espacio cubierto con un techo de uralita, en el que se ubica un banco de fábrica perimetral cubierto de azulejos cerámicos en tonos azules y cerrado en la fachada trasera por un muro de bloques de hormigón en tonos ocres, con una sola puerta.

La fachada principal presenta una disposición regular de huecos de ventanas y puertas, con carpinterías en color cobrizo. Delante de ella existe una hilera de árboles de gran porte. La fachada trasera es la más sencilla ubicándose en ella solo una puerta.

El bloque completo está enfoscado y pintado en color blanco y zócalo inferior gris.

Estado Actual: En uso

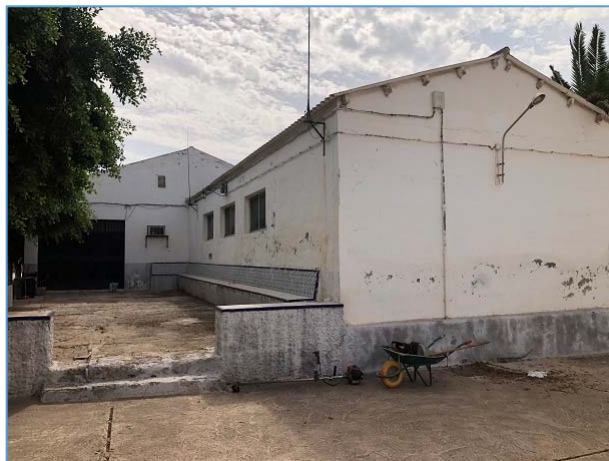
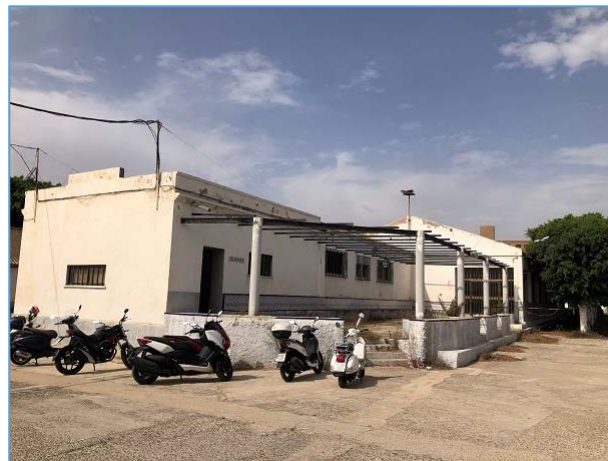
Ficha nº10 - Denominación: CAPILLA. ANTIGUA CANTINA DE TROPA. PELUQUERÍA.

Descripción: Enfrentado al archivo-taller-furrielería, encontramos la edificación lineal de una sola altura en la que podemos diferenciar tres volúmenes diferentes. El cuerpo central es el de mayor dimensión, tanto en altura como en fondo. A los lados de este cuerpo, encontramos dos piezas de menor altura. Delante de ellos se sitúa un espacio abierto a modo de porche o patio con bancos de fábrica de ladrillo perimetrales, forrados con azulejos en tonos azules. Desde el cuerpo central puede accederse a dichos "patios" a través de varias puertas de grandes dimensiones.

Uno de los patios, el de la zona de la peluquería, tiene una estructura de perfiles metálicos negros sobre pilares de hormigón de sección circular, configurando una pérgola. Se combina la cubierta metálica de uralita a dos aguas en los tres módulos, con una última franja de cubierta plana en el volumen que contiene el porche.

El bloque completo tiene acabado enfoscado y pintado en color blanco y zócalo inferior gris. Delante de él, se sitúan una hilera de árboles de gran porte.

Estado Actual: En uso
