MEJORA DE SERVICIOS URBANÍSTICOS EN LA CAÑADA DE HIDUM (DISTRITO V)

PLAN DE ACTUACIÓN PARA LA MEJORA DE SERVICIOS URBANÍSTICOS EN LA CAÑADA DE HIDUM (DISTRITO V)
Zona de actuación

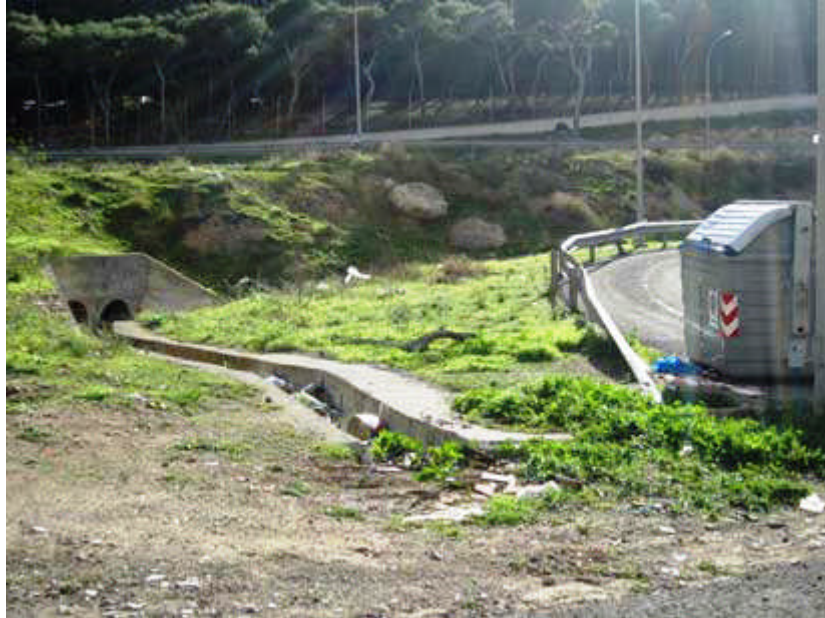
LIMPIEZA DE RESIDUOS EN EL CANAL DE LA CTRA. DE CIRCUNVALACIÓN.

Se ha solicitado la instalación de rejillas de protección en el canal de recogida de aguas pluviales, existente en una de las márgenes de la carretera de circunvalación, para evitar que se acumule basura que puede impedir la circulación del agua. Su instalación sería contraproducente para el objetivo perseguido, por lo que se deberá limpiar y vigilar el estado del canal más a menudo. También se realizará la reposición de la malla de cerramiento deteriorada o faltante.

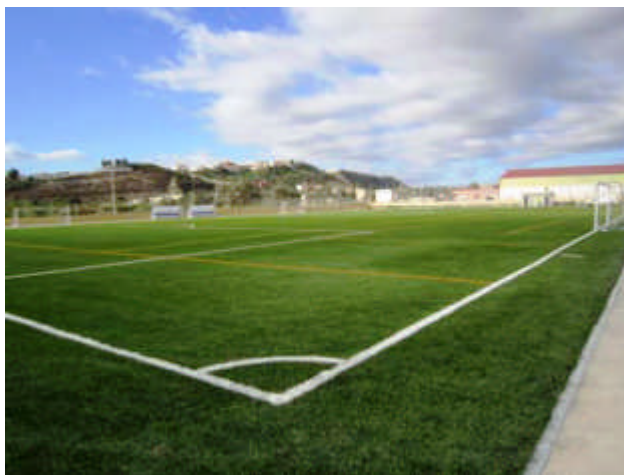
NUEVO ACCESO AL CAMPO DE FÚTBOL DE LA CAÑADA

Para acceder al nuevo campo de fútbol de la Cañada sin utilizar la pista de carros, es necesario crear un acceso directo desde la carretera ML-102, con dos sentidos de circulación que, tras un tramo inicial paralelo a la pista de carros, consistirá en un vial alineado con el campo, que dispondrá de calzada terminada en rotonda de fondo de saco, aparcamientos en batería en ambos márgenes y aceras para el tránsito peatonal. Además, se dotará al acceso de servicios de saneamiento y alumbrado y se instalará un vallado perimetral que impida el acceso desde el talud de la carretera, sobre el que también se realizará un tratamiento de revegetación.

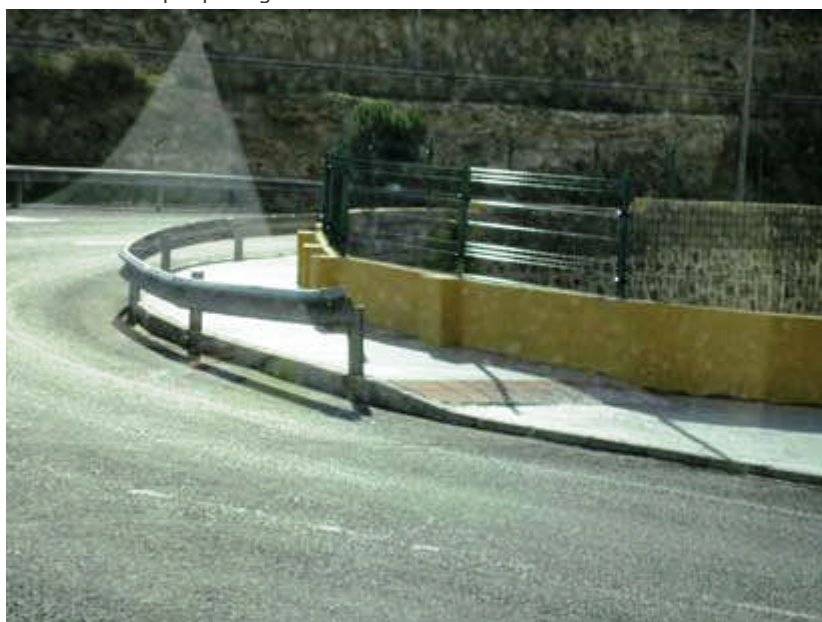
RETIRADA DE BARRERA DE PROTECCIÓN "BIONDA" EN ACERA DE CTRA. DE CIRCUNVALACIÓN.

A lo largo de diversos tramos de la carretera de circunvalación existen barreras de protección continua tipo "bionda", que pueden ser retiradas, ya que se han ejecutado aceras y muretes de protección a continuación de las mismas que protegen suficientemente el desnivel existente.

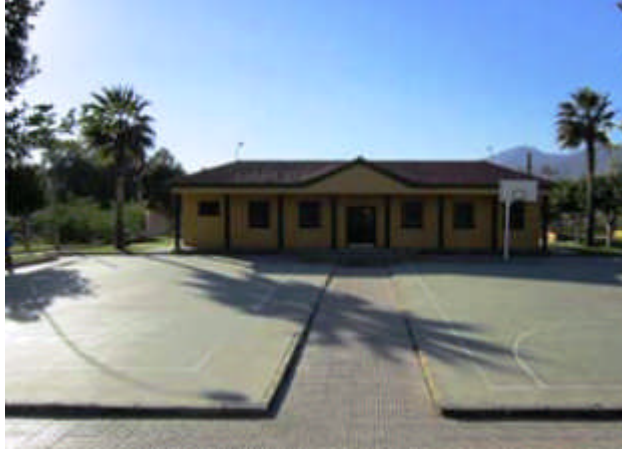
REPARACIÓN Y/O REPOSICIÓN DE EQUIPAMIENTO DEL POLIDEPORTIVO DEL PARQUE.

Se suministrarán dos porterías en la pista de fútbol pequeño y se procederá al repintado de las líneas de juego en todas las canchas.
